La Restauración de la Sacristía y la Sala Capitular de la Iglesia de Santiago de Villena

Tomás Navarro Rodríguez

Arquitecto Conservador de la Iglesia de Santiago de Villena

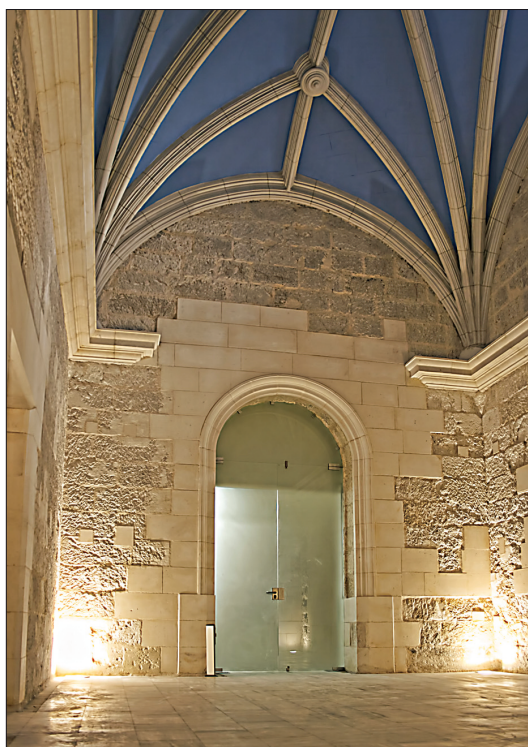
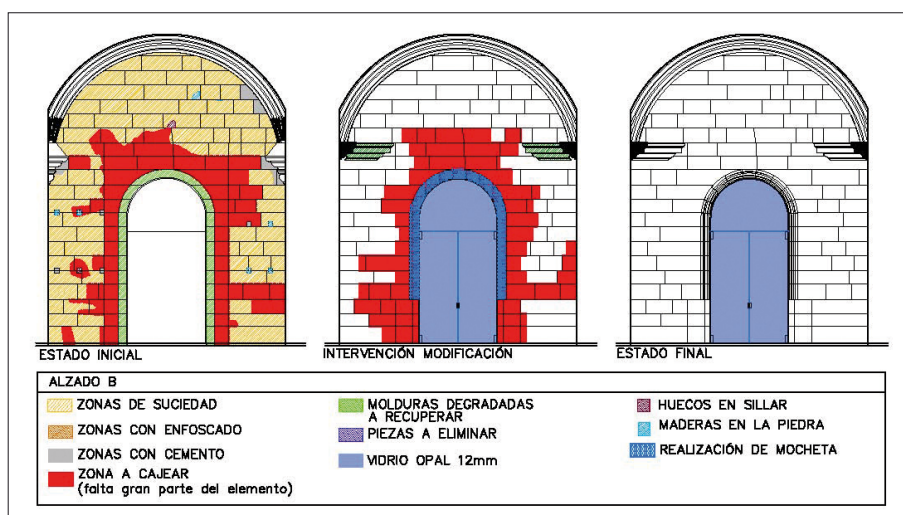
y Sala Capitular- en un estado de conservación lamentable. Por un lado el pavimento estaba completamente arruinado por la humedad del subsuelo, estaba abultado, resquebrajado y ruinoso. Igualmente los muros, que sucesivamente habían sido enfoscados con morteros de cemento, habían ido absorbiendo por capilaridad la humedad subterránea y al estar recubiertos por la mencionadas capas intranspirables, ofrecían un grado de deterioro difícil de diagnosticar.

Desde el punto de vista histórico y arquitectónico no era fácil de discernir el noble monumento del S. XVI del menos noble del S. XX, e incluso funcionalmente hablando cabe mencionar la falta de coherencia de los huecos de comunicación entre interior y exterior (puertas y ventanas).
