La Restauración de la Sacristía y la Sala Capitular de la Iglesia de Santiago de Villena

Tomás Navarro Rodríguez

Arquitecto Conservador de la Iglesia de Santiago de Villena

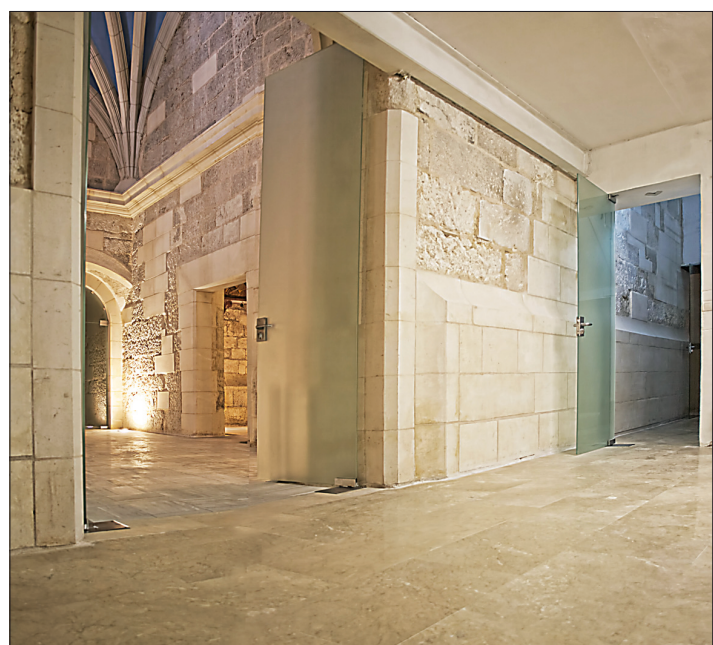
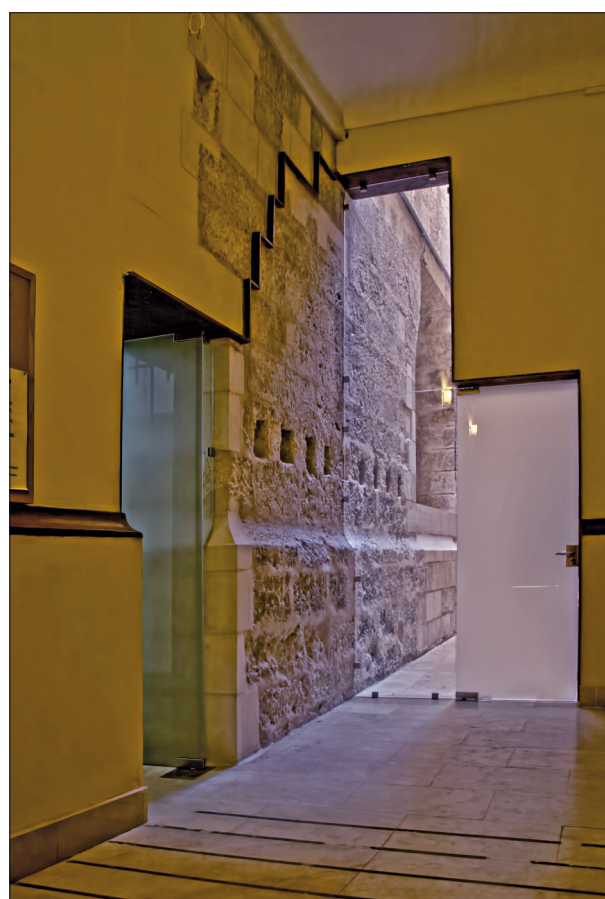
Como se puede observar comparando la planta actual con la que presentó en 1878 Manuel de Assas y vuelve a citar M^a Belén Portillo en 1967, las diferencias fundamentales están en la sacristía. Ambos dan por bueno ese plano que no se ajusta a la realidad, ni siquiera a la realidad de 1878, ya que de esa época hasta nuestros días no se conoce modificación tan sustancial. Es más, la autora de la publicación de 1967 transcribe las dimensiones del templo extrayendo las medidas del plano a escala de Manuel de Assas, afirmando entre otras que la longitud del templo es de 35,50 metros, cuando en realidad mide 46,44 metros. Por otro lado también al describir M^a Belén Portillo la Sacristía, la dimensiona en "diez metros de longitud por cinco" cuando en realidad mide 7,36 por 3,78 metros, y

la Sala Capitular, por ella denominada "recinto anejo" dice tener "diez metros de largo por seis", en realidad 7,02 por 5,43 metros, lo cual me hace pensar que se guió

por el plano de Assas, pero que no midió el recinto in situ, por lo que se mantuvo el error hasta hoy, ya que el autor del siglo XIX seguramente accedió al templo, lo midió y lo dibujó, pero la Sacristía y Sala Capitular no debieron ser pisados por él, permitiéndose la licencia de inventársela con las medidas exteriores del conjunto.

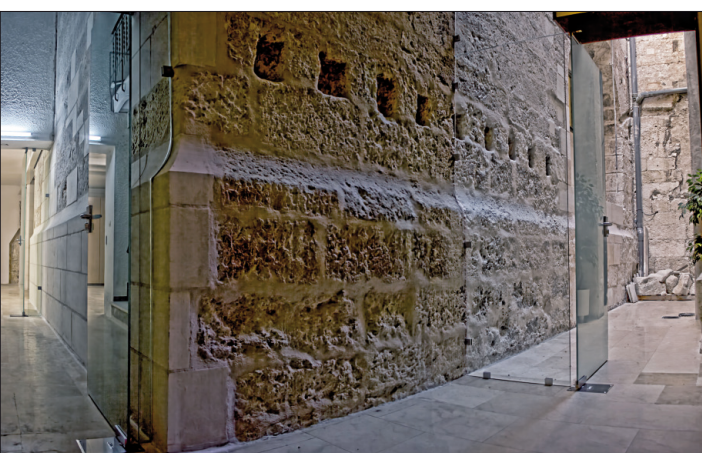
y Sala Capitular- en un estado de conservación lamentable. Por un lado el pavimento estaba completamente arruinado por la humedad del subsuelo, estaba abultado, resquebrajado y ruinoso. Igualmente los muros, que sucesivamente habían sido enfoscados con morteros de cemento, habían ido absorbiendo por capilaridad la humedad subterránea y al estar recubiertos por la mencionadas capas intranspirables, ofrecían un grado de deterioro difícil de diagnosticar.
